**Das
sächsische Bauernhaus
in Siebenbürgen**

**Was wie machen an alten Häusern?
Ein Leitfaden zur altbaugerechten Instandsetzung**

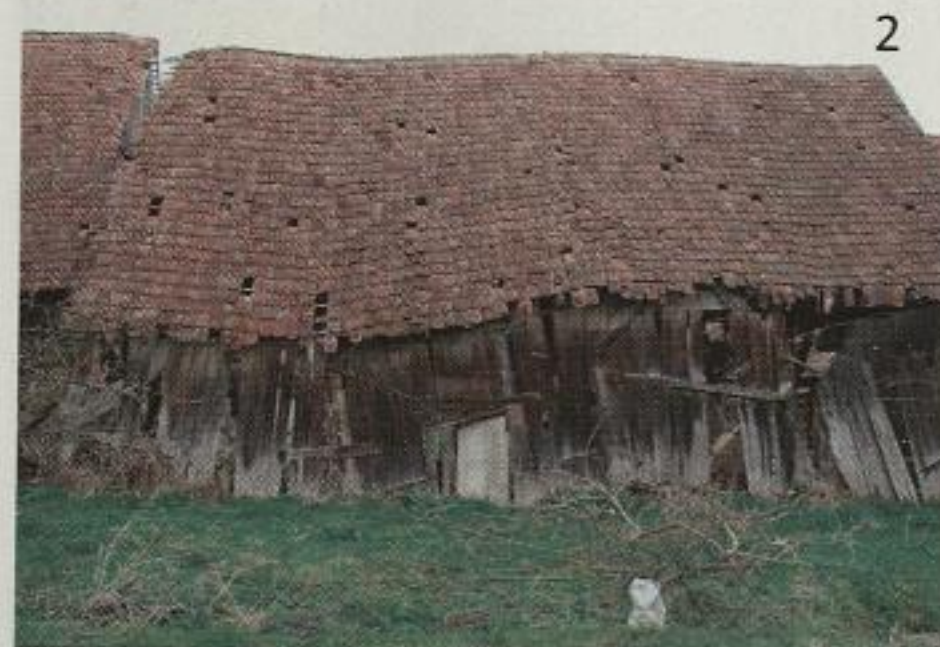
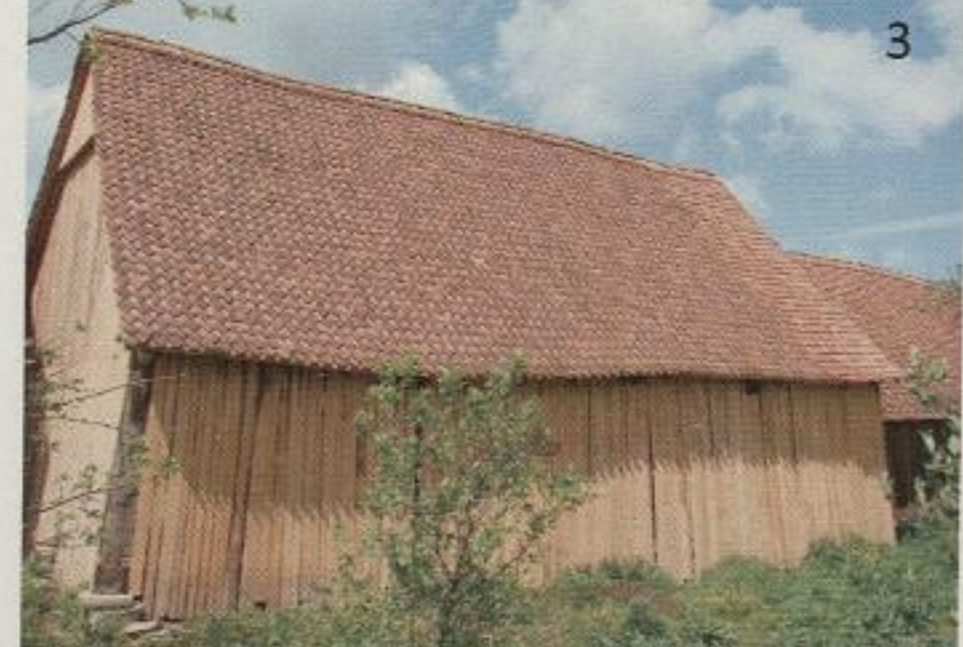
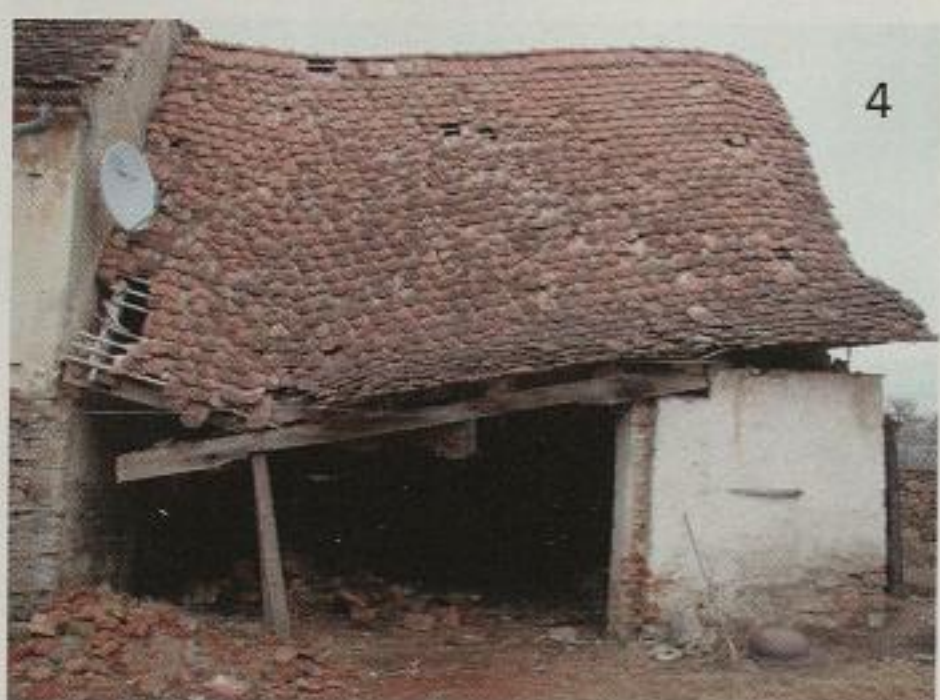
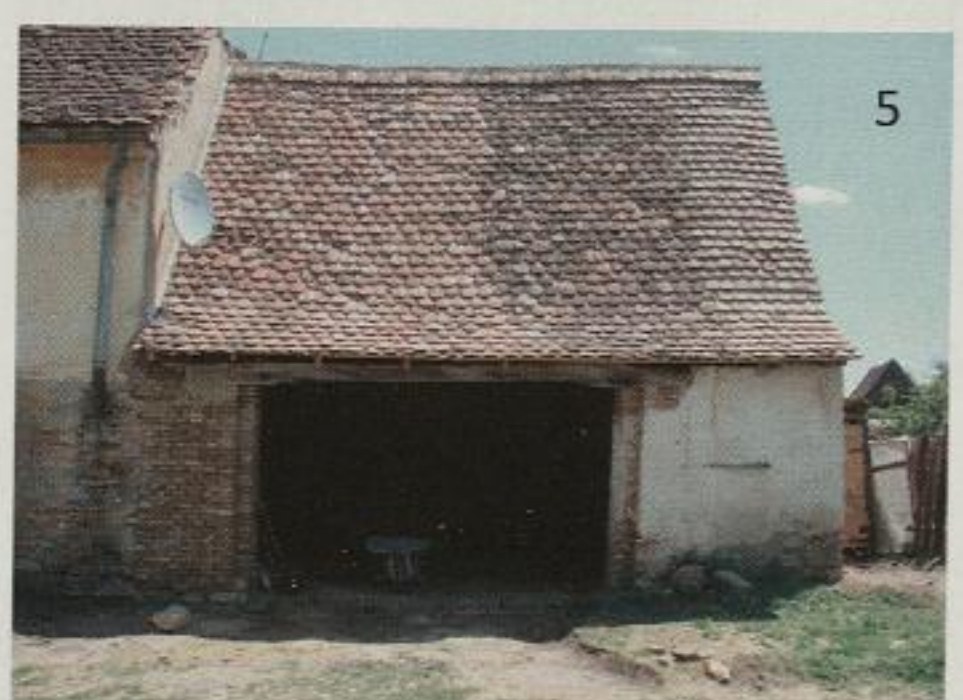
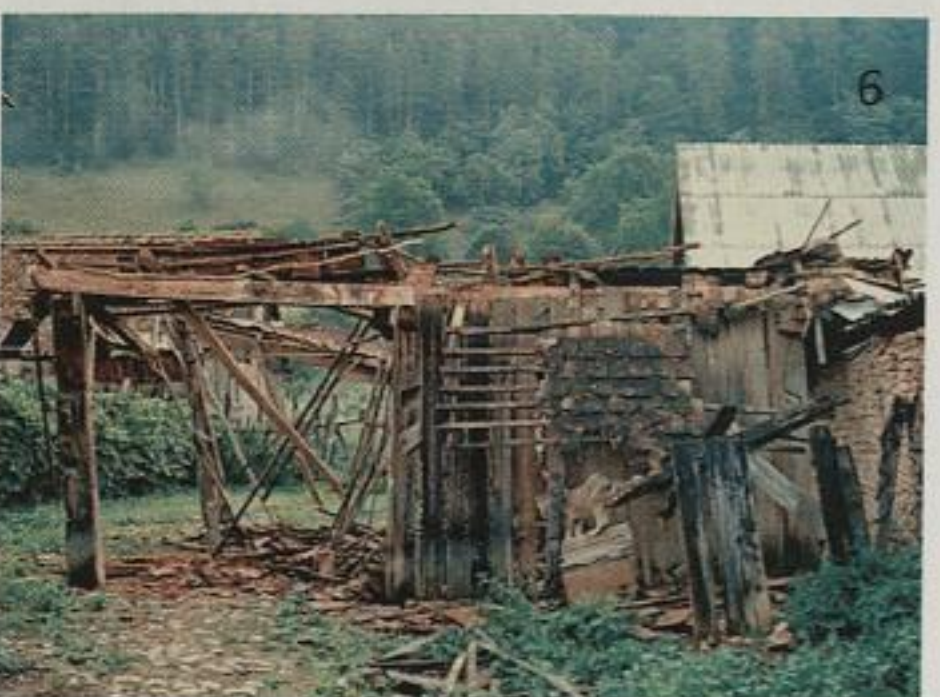
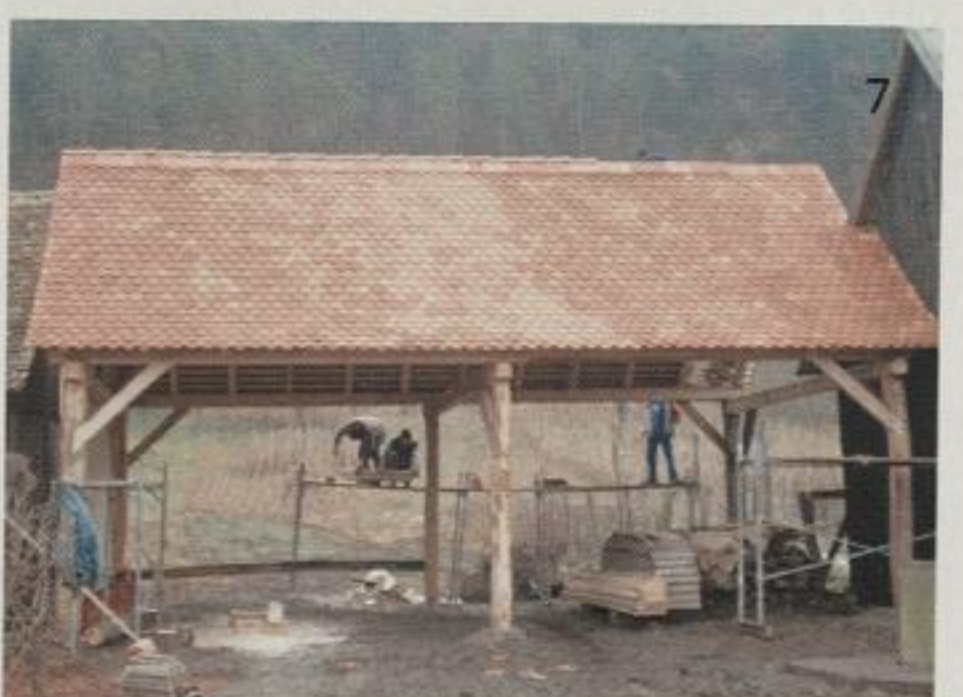
2.-5. Vorher – Nachher: Zu retten und zu reparieren ist fast jede Holzkonstruktion.

6.-7. Eine eingestürzte Scheune wird abgebaut und eine neue auf traditionelle Weise neu gebaut.

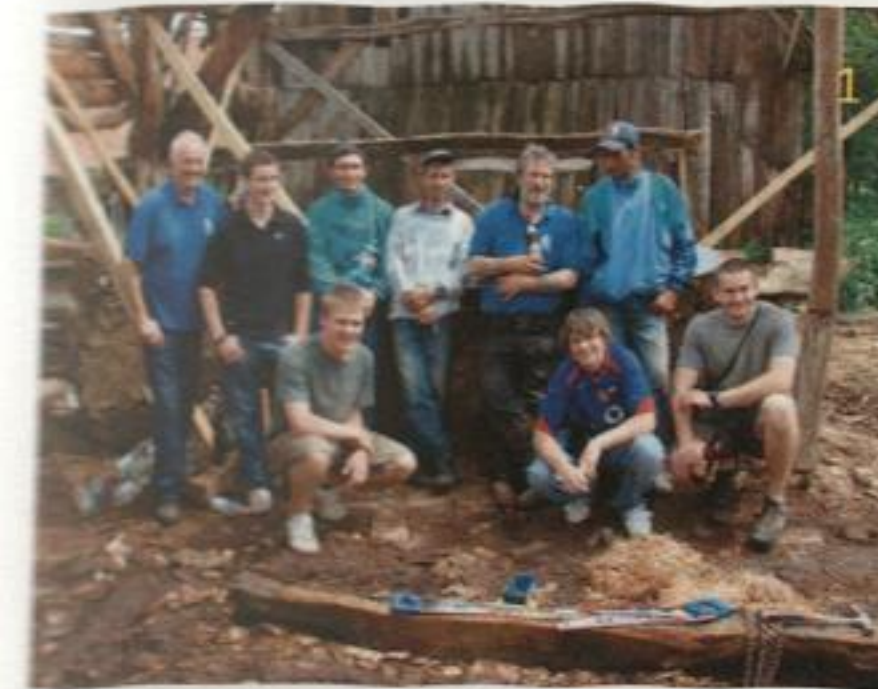
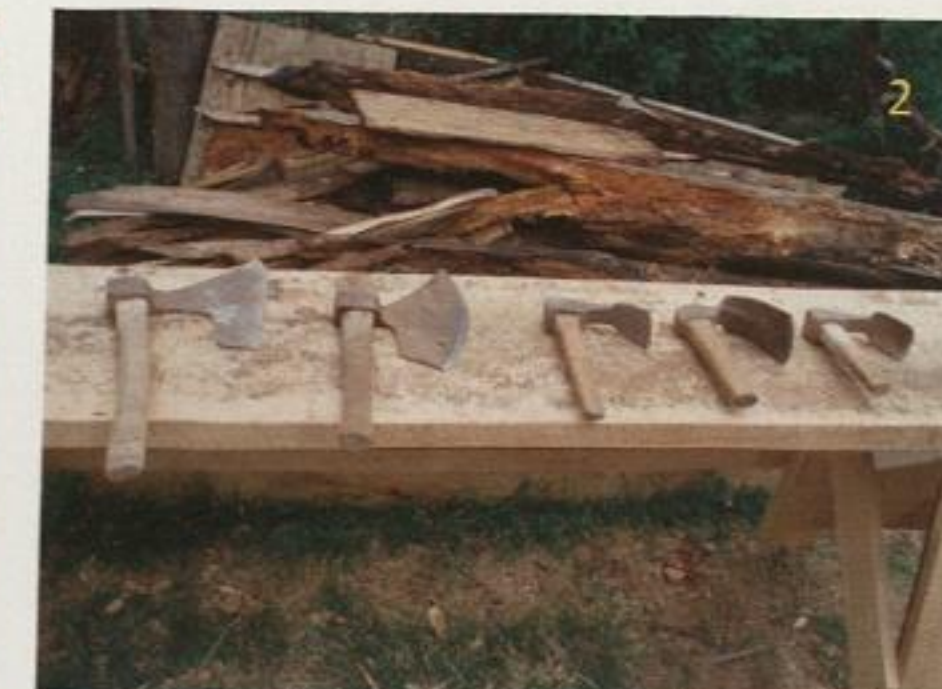
Fotos und Abb. Seite 171.

1. Zimmerei ist Teamarbeit. Zum Aufrichten einer Scheune wurde zu früheren Zeiten die gesamte Nachbarschaft zusammengerufen.
2. Breitbeil und Daxel in verschiedenen Ausfertigungen gehören zu den wichtigsten Handwerkzeugen des Zimmermanns.
3. Das traditionelle Werkzeug des Zimmermanns im Überblick. (Quelle: Auner, Technologia de Lemn).

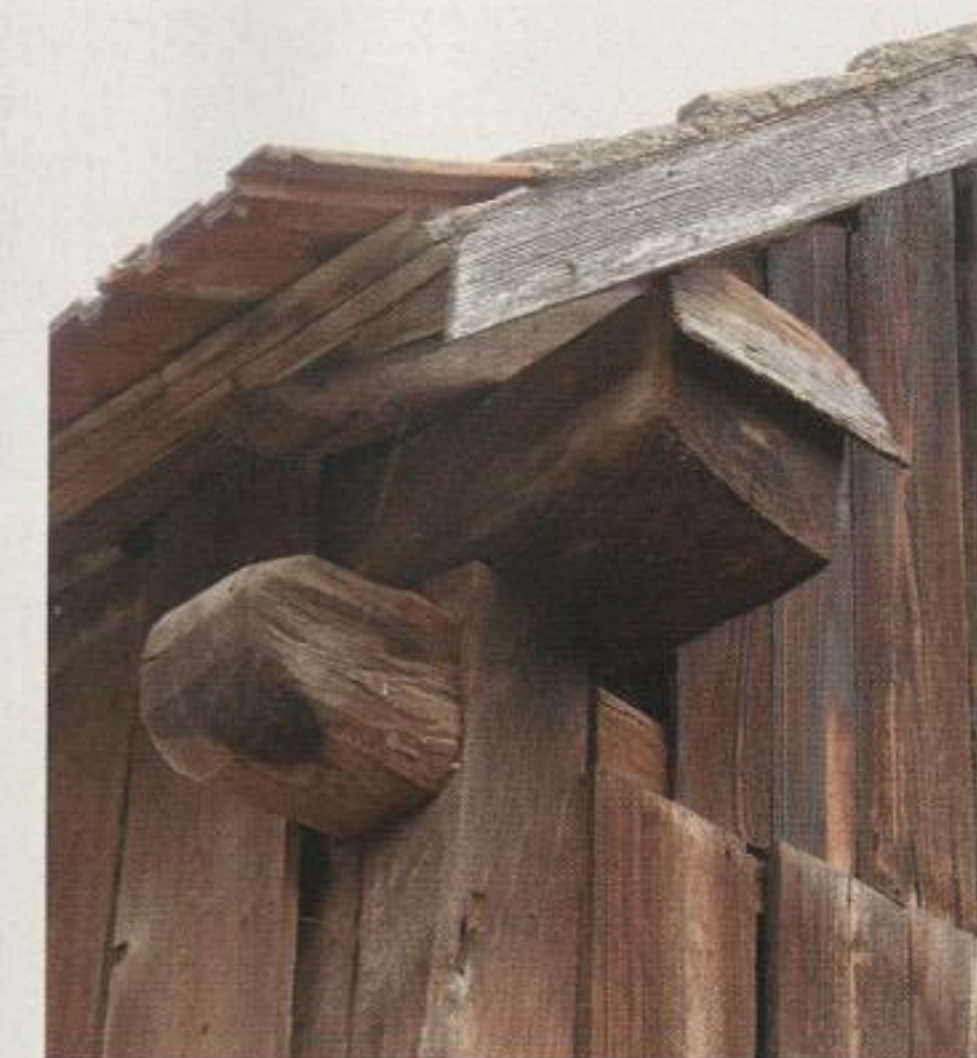
2. Scheunenecke
Der gerundete Balkenkopf des eingehängten Ankerbalkens ist durch den Dachüberstand der Traufe geschützt. Der Balkenkopf des Rähms hat eine Holzschindel als Wetterschutz erhalten. So ist ein guter konstruktiver Holzschutz gewährleistet.

Weit bedeutender als der chemische Holzschutz ist der bauliche, der sog. **konstruktive Holzschutz**. Holzkonstruktionen, die der Witterung ausgesetzt sind, müssen konstruktiv vor dauerhaften und zu hohen Durchfeuchtung geschützt werden. Ein dicht am Holz stehender Bewuchs etwa zieht dauerhaft Feuchtigkeit an und verhindert gleichzeitig eine gute Belüftung und damit das Abtrocknen bewetzter Oberflächen. Der Bewuchs muss also zurückgeschnitten werden. Auch eine wirkungsvolle Oberflächen-drainage ist ein guter Beitrag zum konstruktiven Holzschutz. Dies kann etwa mit einem ausreichenden Dachüberstand und einem spritzwasserhohen Fundament von jeweils mind. 30 cm erreicht werden (Abb. 19.2). Dies ist aber aus architektonischen Gründen nicht überall möglich und reicht auch allein bei Schlagregen nicht aus. Auch Tau- und Schweißwasser können in die Konstruktion eindringen. So muss man also bereits bei der Planung und später bei der Durchführung darauf achten, dass in dem gesamten Gefüge Hölzer und Verbindungen so ausgewählt, angeordnet und gestaltet werden, dass Wasser immer gut abfließen kann. Nuten und Zapfenlöcher (→Schwellen) sollen nicht nach oben zeigen, weil sich darin Wasser sammeln kann. Waagerechte Hölzer im Wetterbereich sollen abgeschrägt (gefast) werden. Stöße von Reparaturverbindungen sollen schräg nach außen geneigt geschnitten werden. Zink und Zinkbleche neigen zum „Schwitzen“ und sollen nicht direkt an Holzflächen angeschlagen werden, sondern auf Leisten mit einer Hinterlüftung. Insgesamt ist darauf zu achten, dass konstruktive Hölzer nicht flächig mit dichten Materialien (Folien, Pappen) verkleidet werden, sondern stets allseitig von Luft umspült sind.

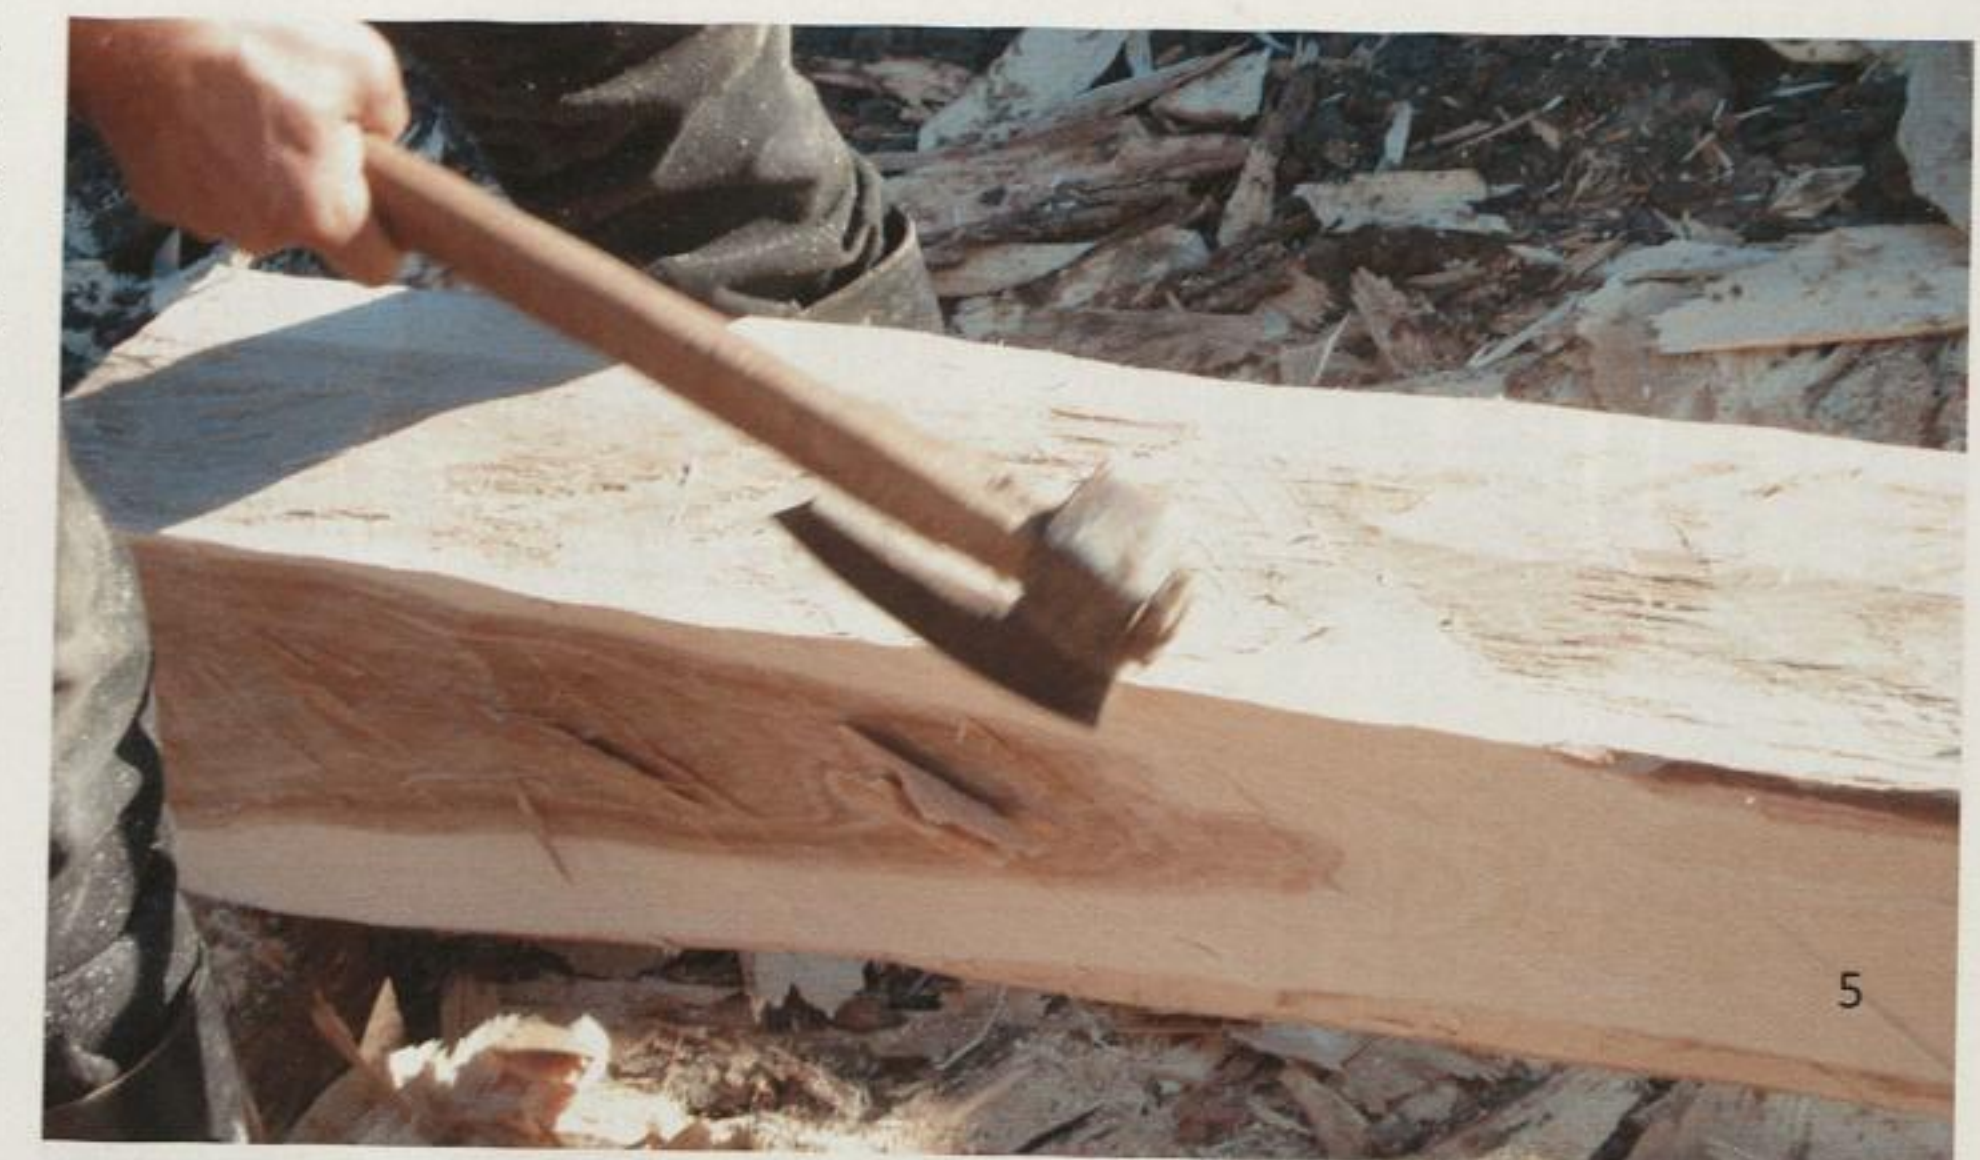
5. Das Zubeilen von Hölzern ist traditionell eine der wichtigsten und umfangreichsten Arbeiten gewesen. Auch heute noch stellt dies eine denkmalgerechte Alternative zur Herstellung von Kanthölzern dar.

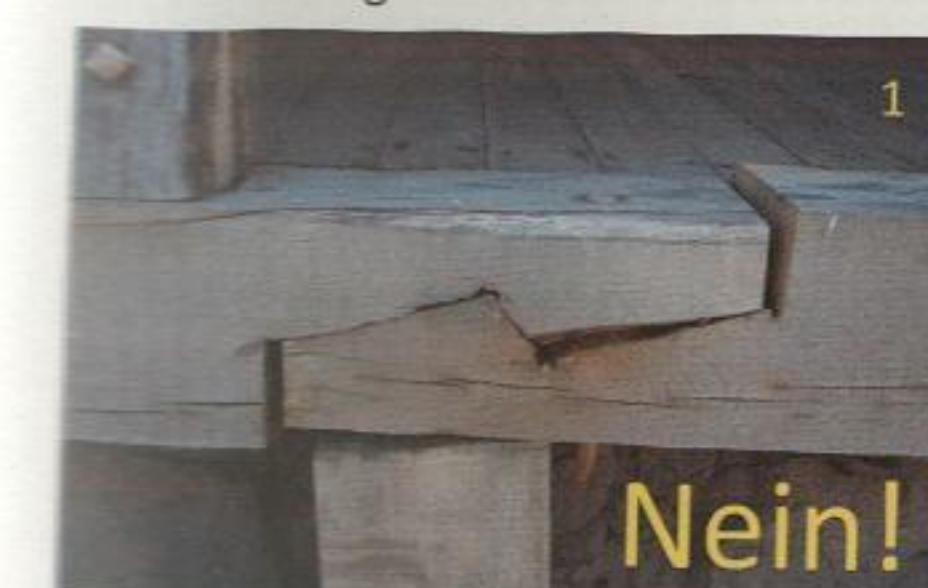
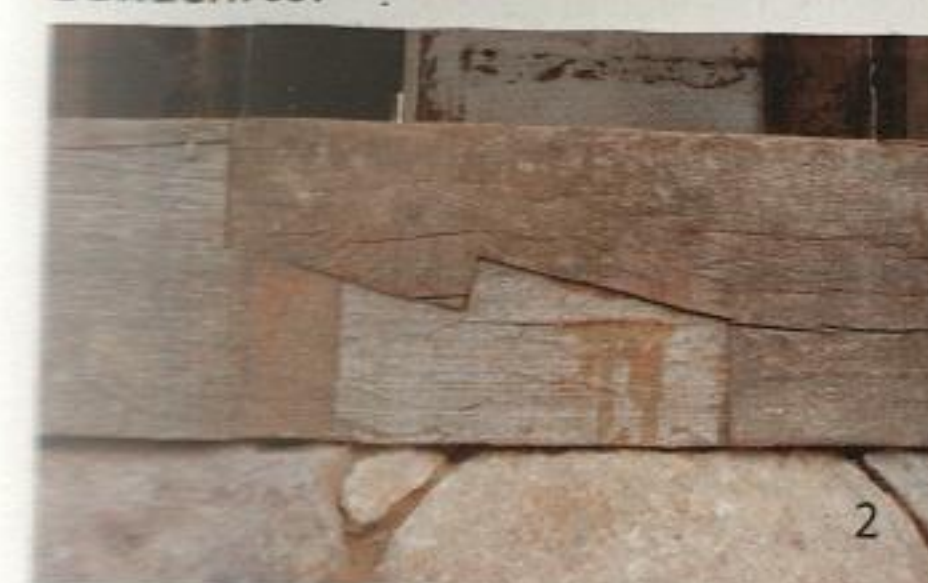
Nicht so...
Sondern so!

1. Das Schneiden von Verbindungen nur mit der Kettensäge ist nicht fachgerecht und entspricht nicht handwerklicher Qualität.
2. Verbindung mit Kreissäge, Stichaxt und Beil hergestellt.

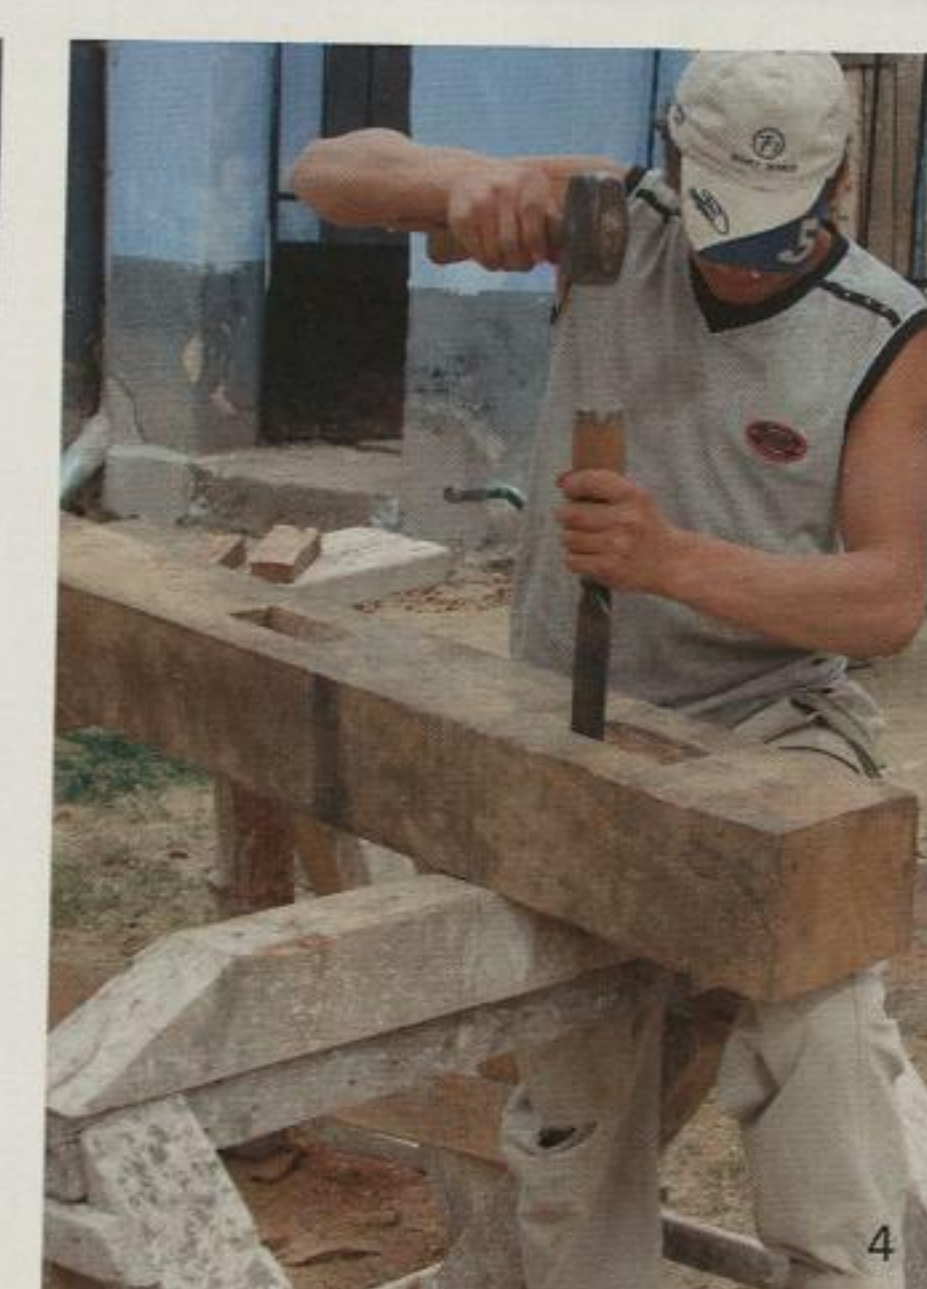
3. Die richtige Führung des Beils beim Stemmen von Zapfenlöchern.
4. Ein ebener Abbundplatz, und gesunde Haltung beim Arbeiten sind Voraussetzungen für ein gutes handwerkliches Ergebnis.

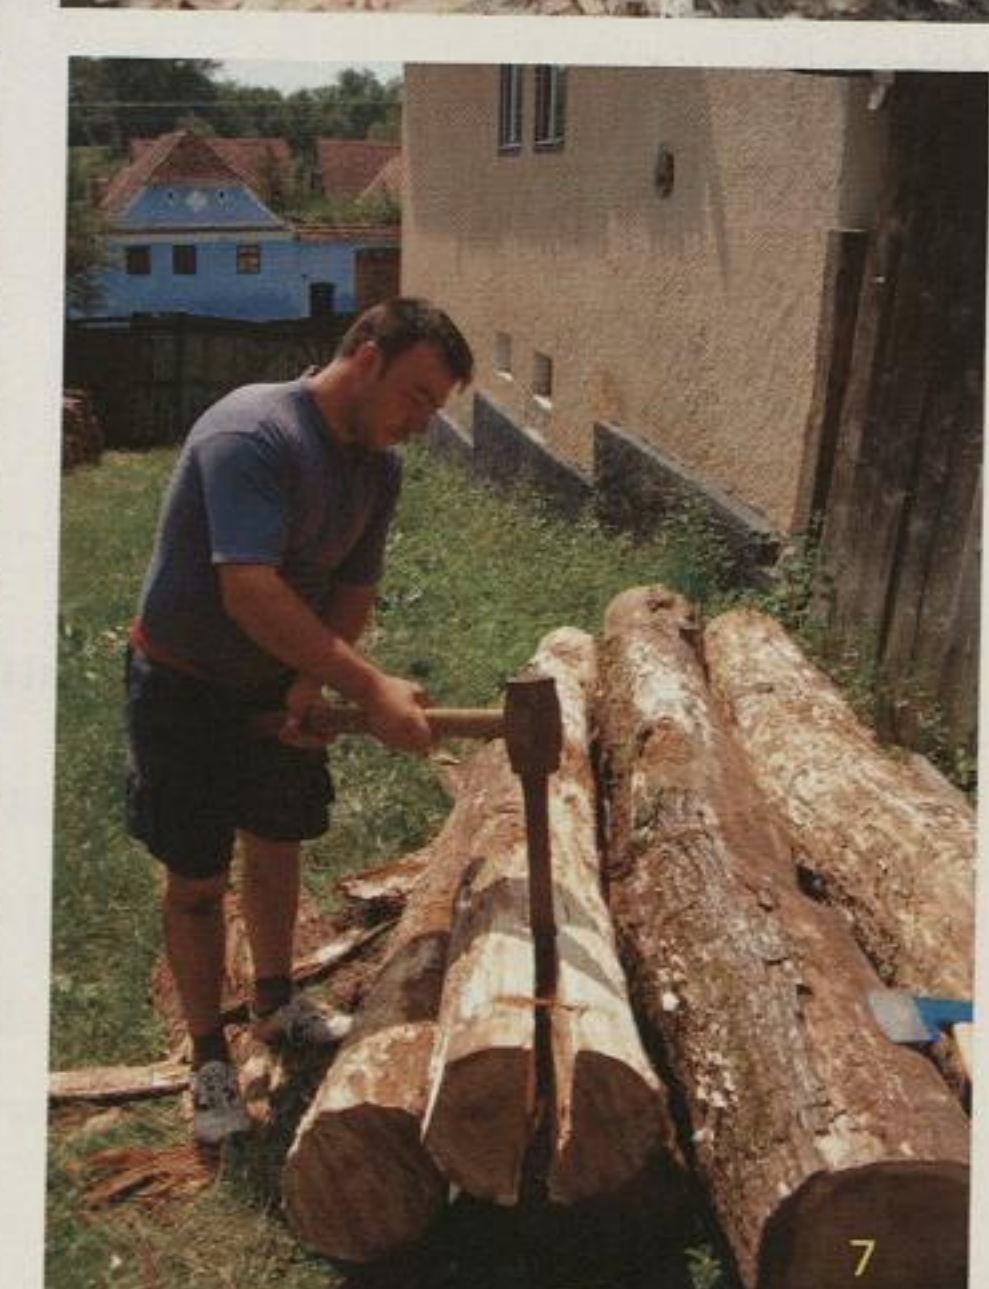
6. Zubeilen eines Fichtenholzstammes.
7. Auch das Aufspalten von Eichenstämmen für die Reparatur eines Blockbaus muss mit Sorgfalt und Vorsicht gemacht werden.

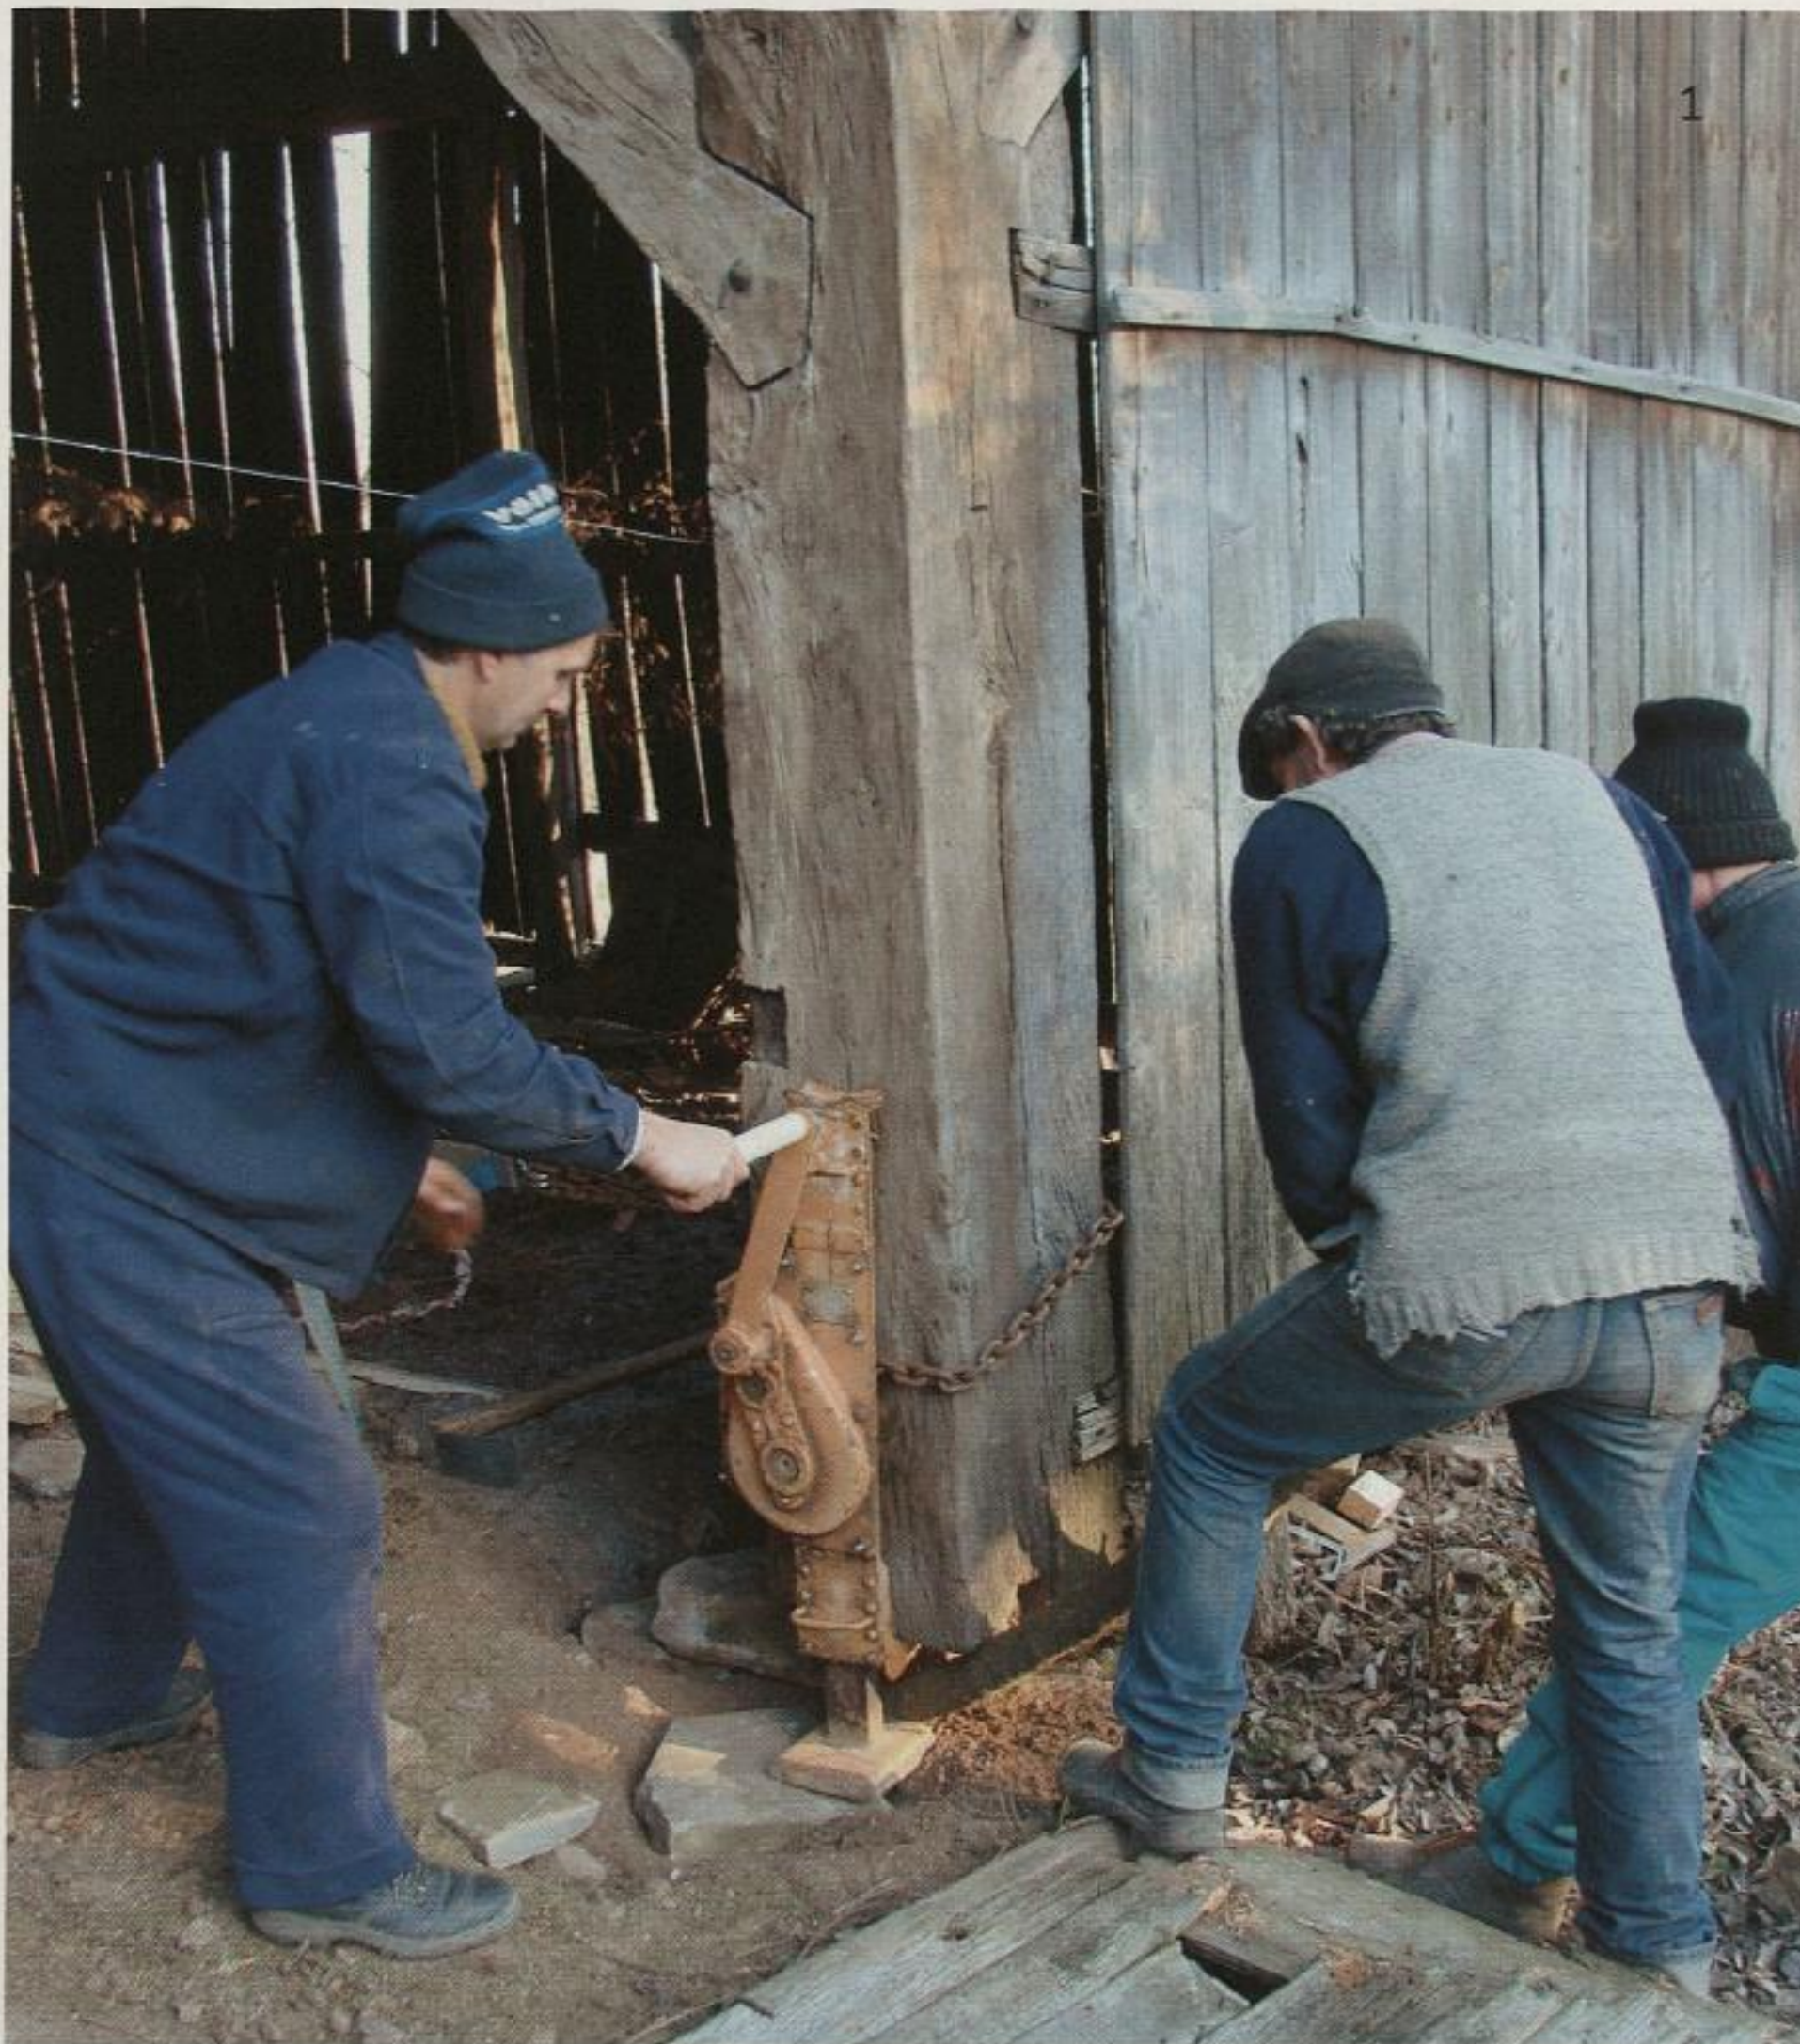
Fotos Seite 176.

1. Richten eines Ständers mit Winde und Hebel. So kann ein neuer Fundamentstein untergeschoben werden.
2. Abb. Beispiel eines Bockgestells mit Aussteifungen zum Abfangen eines belasteten Trägers.
3. Die Fundamentsteine sollen nach Form und Festigkeit ausgesucht werden.

Um der Arbeit an den Fundamenten eine möglichst lange Lebensdauer zu gewähren, muss diese Arbeit sehr sorgfältig durchgeführt werden. So soll eine gute Auswahl an festen, dichten und flachen Steinen zur Verfügung stehen. Bröckelige Steine sind ebenso ungeeignet wie weiche Sandsteine, die kapillar wirksam sind und Wasser aufnehmen können, weil damit das Holz geschädigt wird. Je nach Beschaffenheit des Bodens (Plastizität, Grundwasserstand ...) und des vorhandenen Fundamentes kann es sinnvoll sein, die Fundamentfläche zu vergrößern, um die Bodenpressung und damit das Versinken des Fundamentes zu verringern, oder auch das gesamte Fundament zu vertiefen, um festere Schichten zu erreichen.

Wenn ein Ständer nur am Fuß wenige Zentimeter hoch geschädigt ist, kann man ihn auch um dieses Maß kürzen und einen entsprechend höheren Fundamentstein einsetzen (Foto 176.3). So kann man eine aufwendige Anschuhung vermeiden.

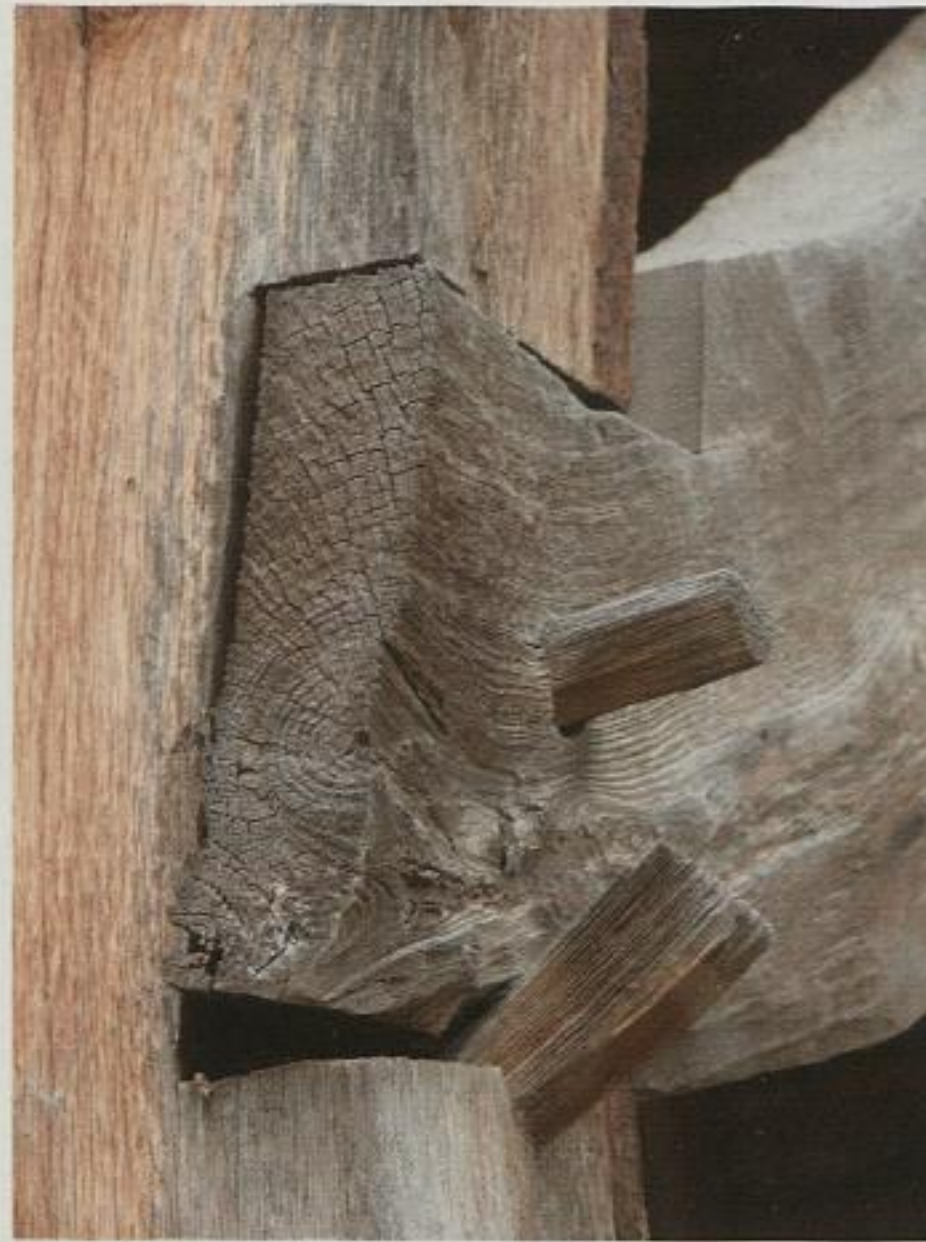
1. Blatt und Blattsasse müssen in der Tiefe aufeinander abgestimmt sein. Hier ist das Blatt mit einem Fugennaegel gegen Herausziehen gesichert.

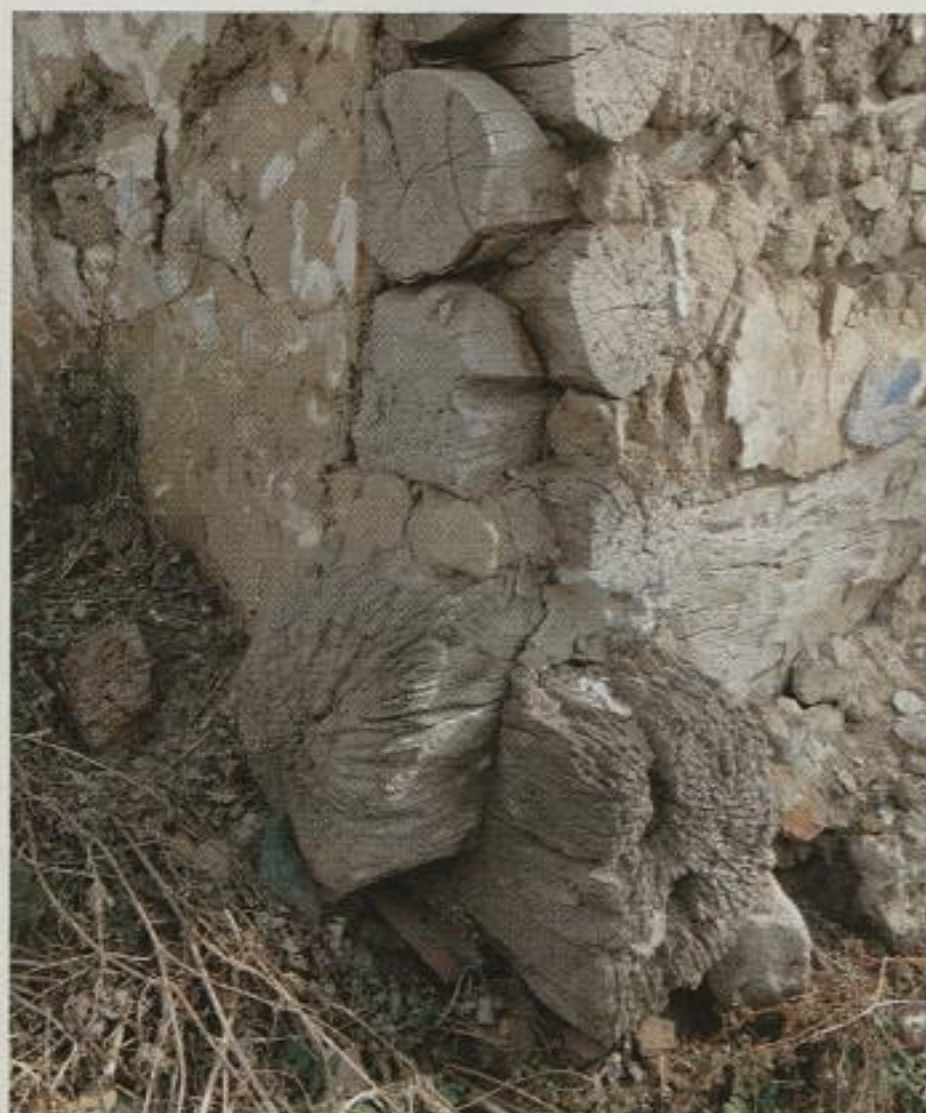
2. Verkämmung einer Schwellenecke im traditionellen Blockbau, wie im auch Ständer-Bohlenbau (Foto 180.3). Die Eckverbindungen der einzelnen Hölzer im Blockbau sind ebenfalls Verkämmungen.

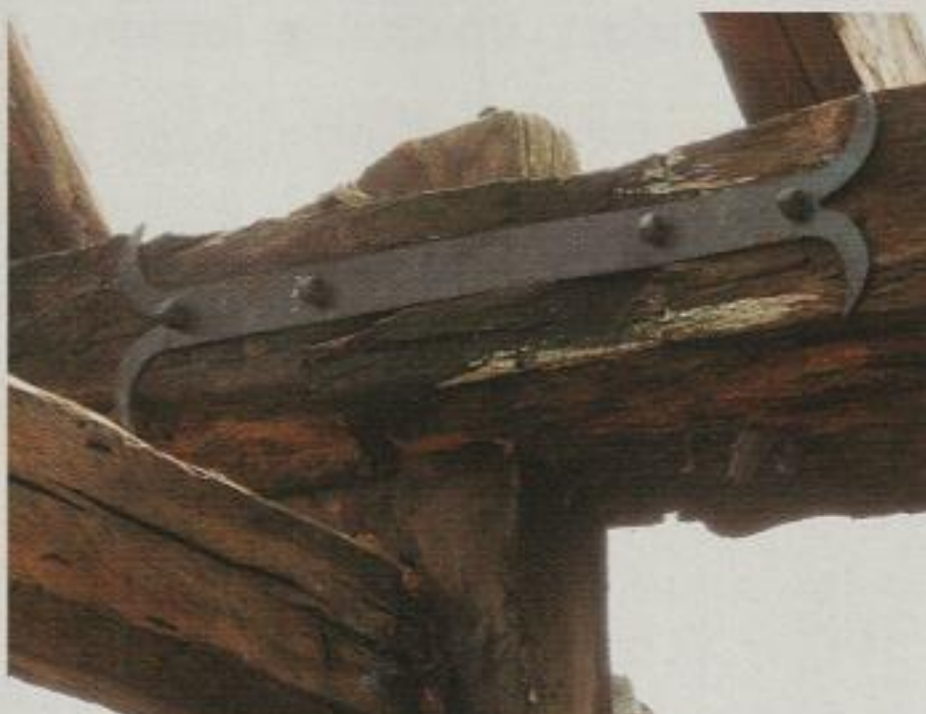
3. Geschmiedete Eisenlaschen beidseitig am Rähm angesetzt und mit Bolzen verbunden als Reparaturverbindung.

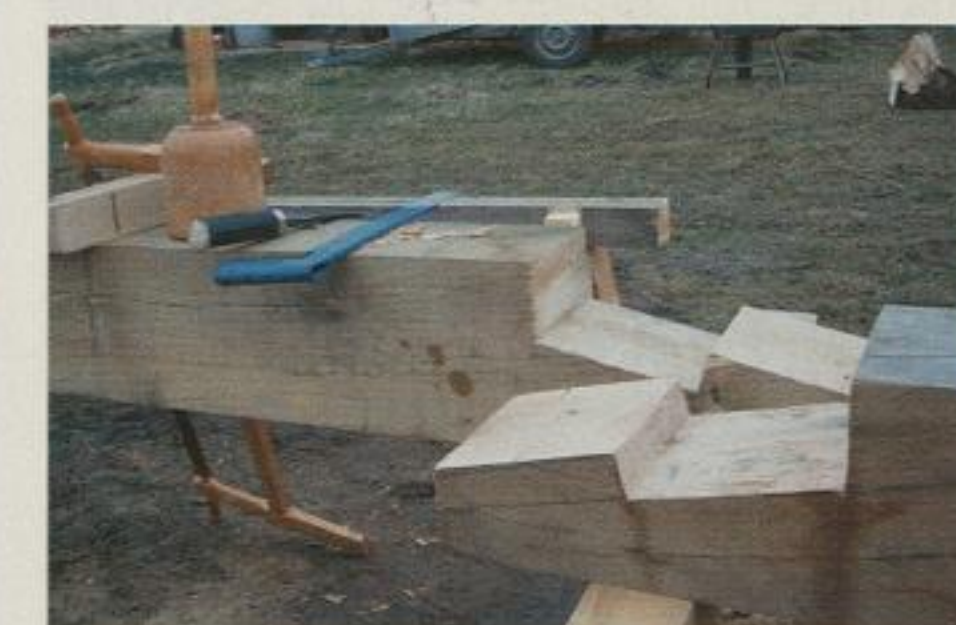
3. Zusammenpassen eines Schwellenstoßes mit Schrägem Hakenblatt am Abundplatz.

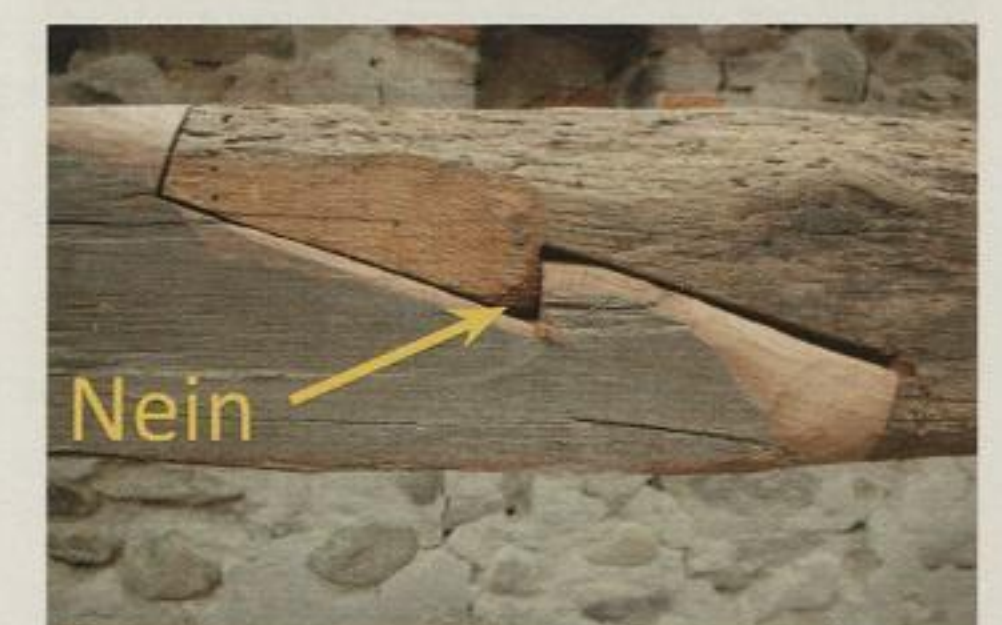
4. Zu schräg geschnittenes Blatt und falsche Hakenausbildung in der Mitte, die die Verbindung nicht zusammenzieht.

In der jüngeren Vergangenheit wurden häufiger unterschrittene zahnförmig ausgebildete Haken ausgeführt (Foto 179.4). Hier liegt die Vorstellung zugrunde, dass sich damit die Verbindung besser „verhakt“ und in der Lage bleibt. Dies ist jedoch ein Fehlschluss. Die Verbindung wird durch die Auflast dicht gehalten. Unterschrittene Haken sind eine ungünstige Form, weil dann die Verbindung seitlich ineinander geschoben werden muss und leicht undicht ist. Ein Ausweichen in der Höhe sichert diese Verbindung auch nicht, weil dann die kurze Vorholzlänge des Hakens zum Abscheren neigt.

Der Haken des Hakenblattes dient zur Zugsicherung, soll die Verbindung dichtziehen und sollte daher rechtwinklig zur Blattfläche ausgearbeitet werden.
